## **Presa Porce III**

# **Reparación del talud del estribo izquierdo de la presa**

**Solicitud de pruebas excepcionales al CNO**

**Junio de 2016**

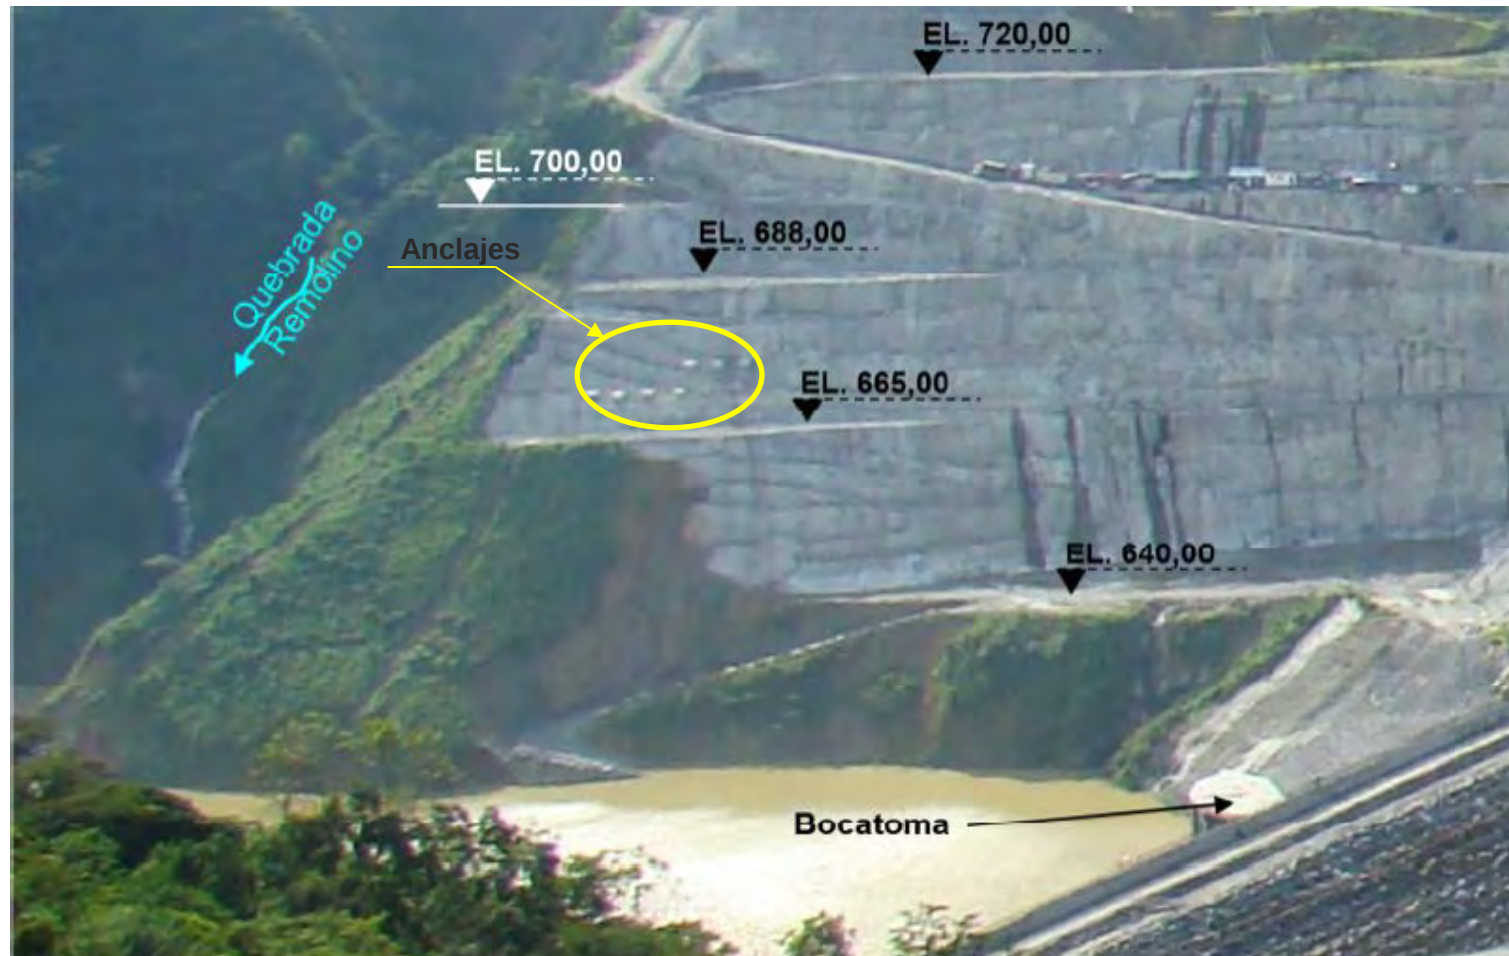
Vista del proyecto Porce III y zona afectada.

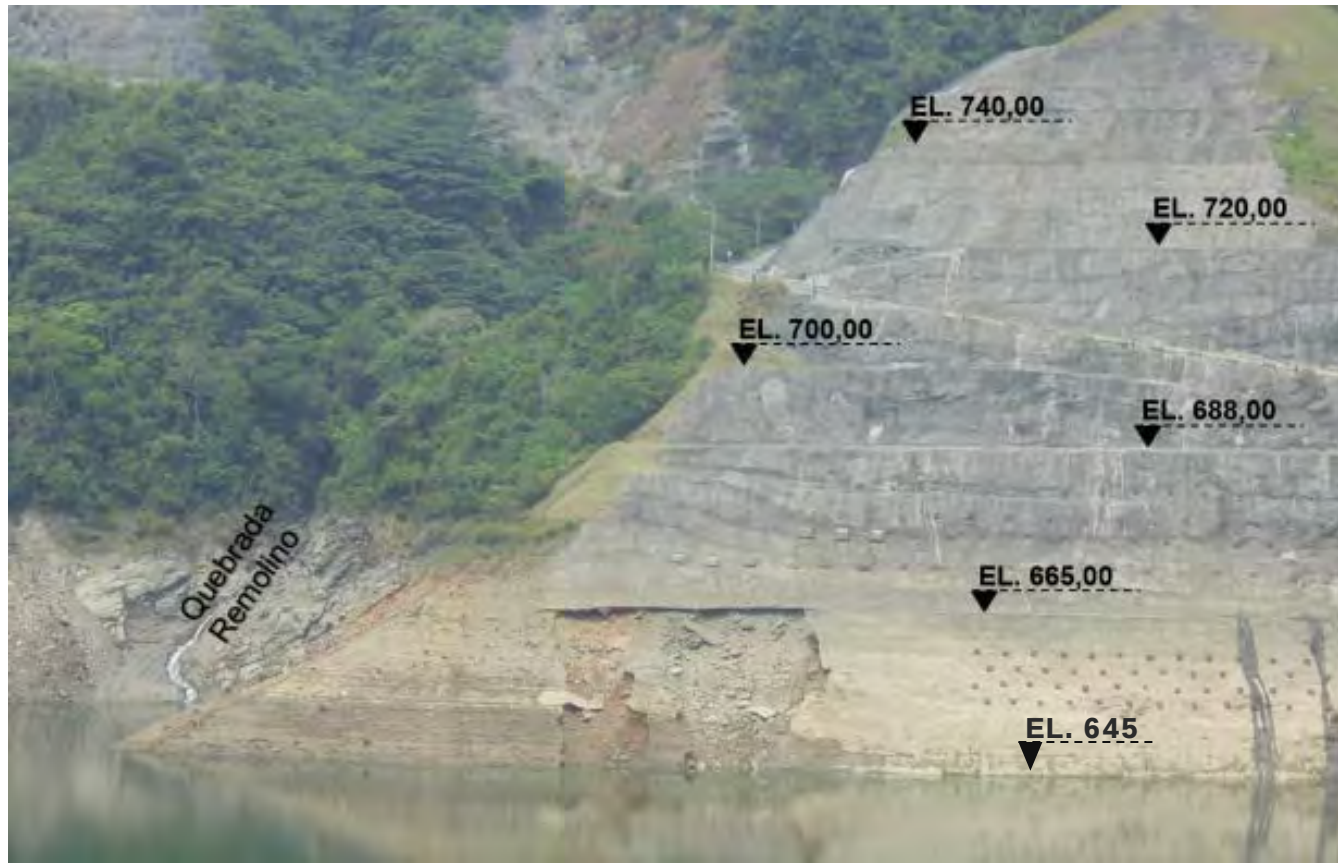
Estado de la zona afectada a 2015 -03-26. Cota embalse 645 msnm (17,91% del vol. útil).

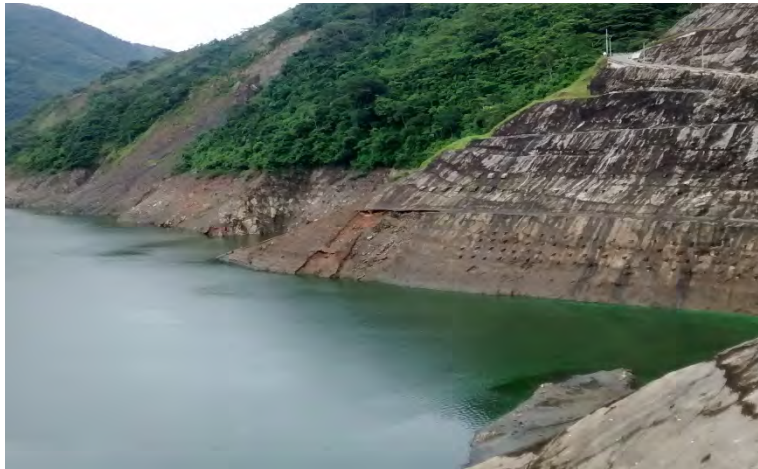
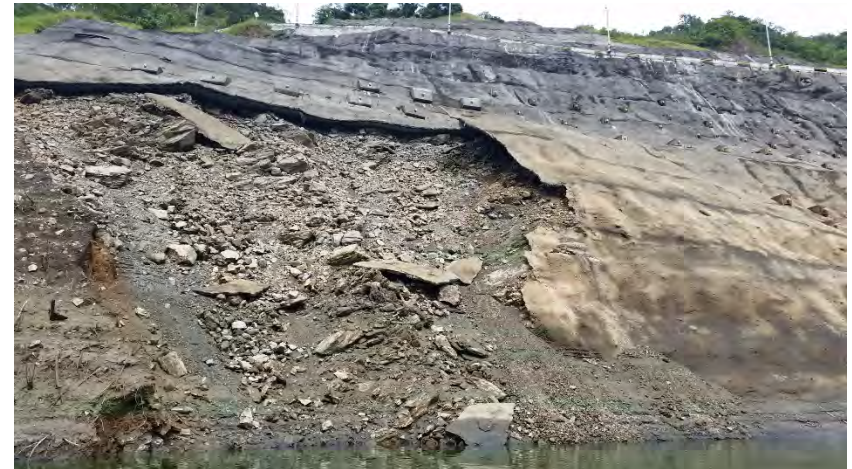
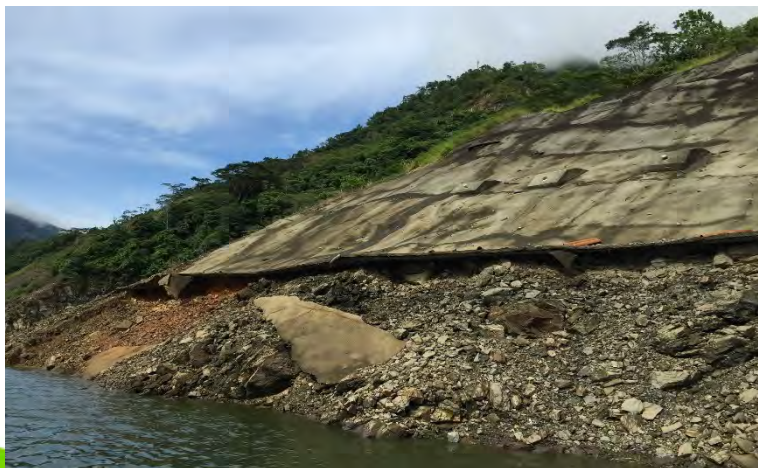
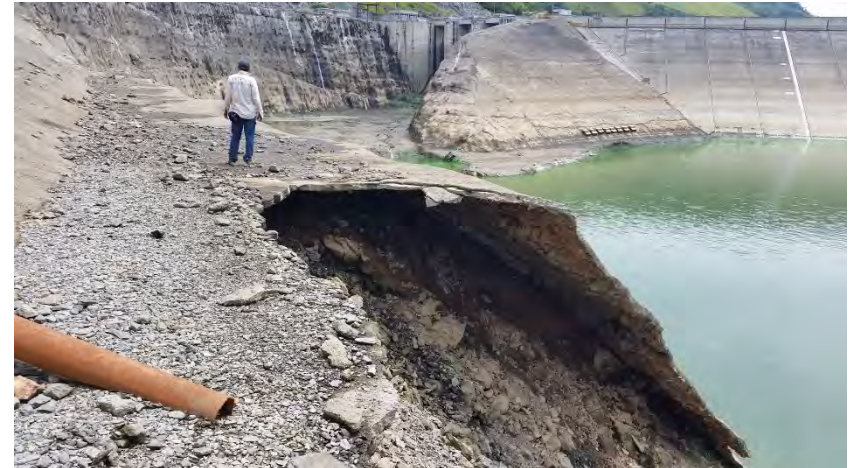
Estado de la falla a 2015-09-10, cota embalse 649 msnm, (26,62% del vol. útil)

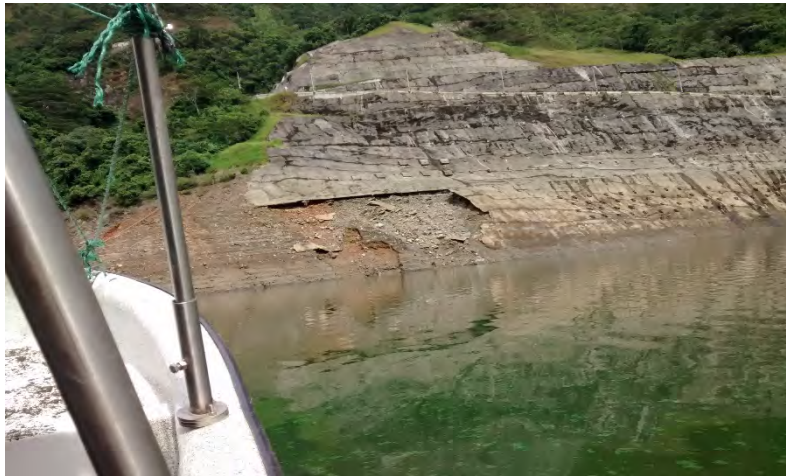
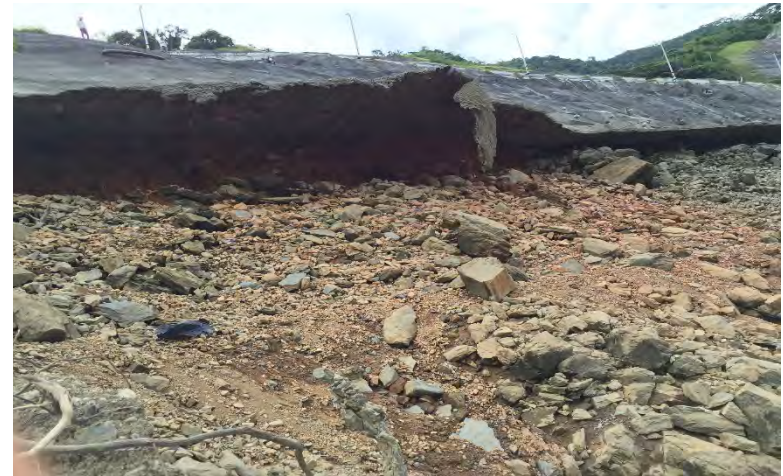
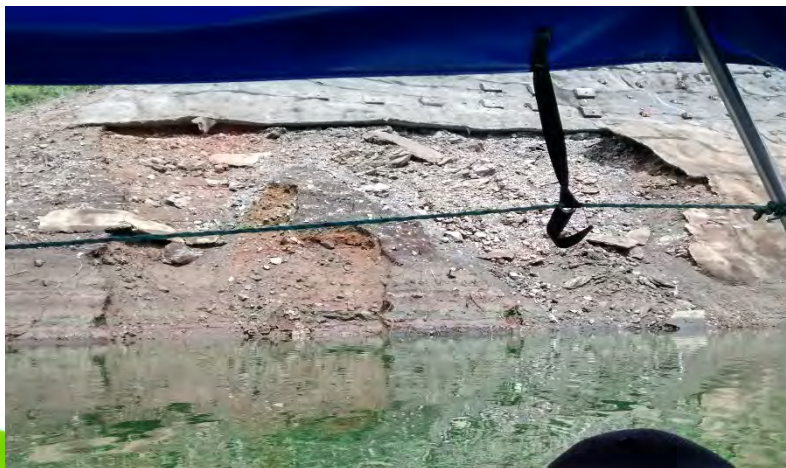
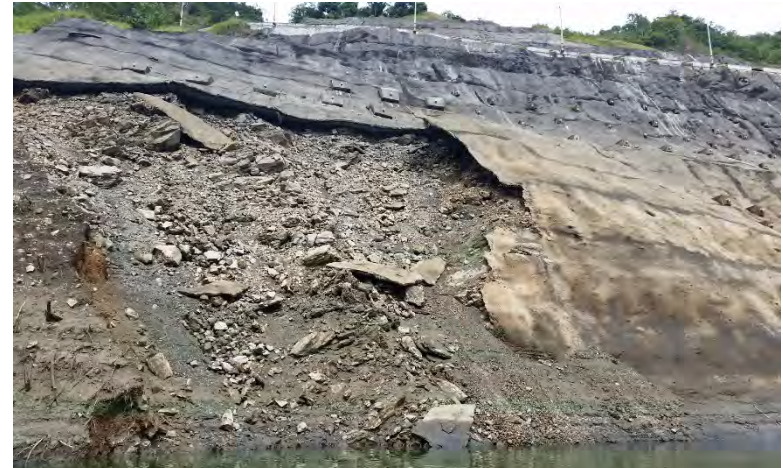
Estado de la falla a 2015-09-10, cota embalse 649 msnm, (26,62% del vol. útil)
