INCUMPLIMIENTOS CASO 1: LEVANTAMIENTO LIDAR

RECONFIGURACION DE LA LINEA 804R

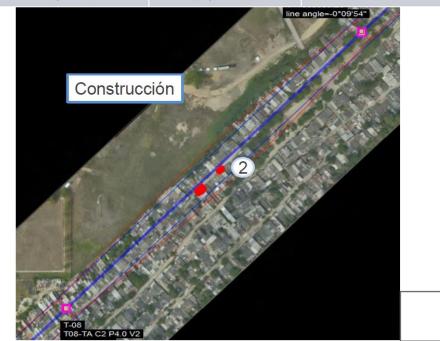
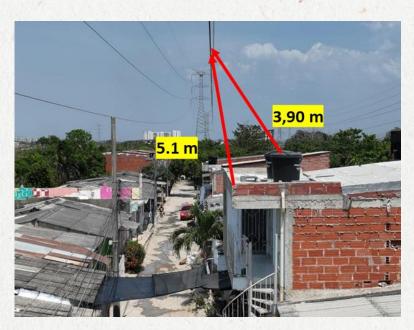
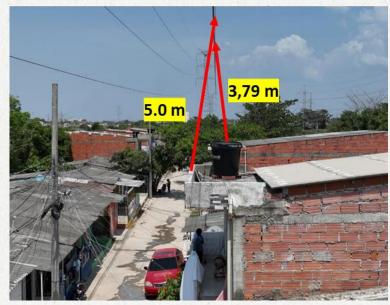
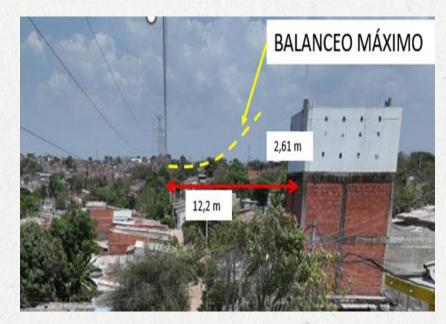
Vano T8-T9

ÍTEM		TIPO DE	ACERCAMIENTO	INCUMPLIMIENT	DISTANCIA A		
		OBSTÁCULO	AL CABLE	O MÁXIMO	TORRE INICIAL		
	2	Construcción	3,79 m	0,91 m	248 m

Una vez procesada la información de los puntos obtenidos mediante LIDAR, se detectaron casos con acercamientos críticos, los cuales fueron verificados en sitio.

DISTANCIAS CRÍTICAS DE CABLE CONDUCTOR DE 220.000 VOLTIOS A VIVIENDAS CON CARGA MÁXIMA DE CORRIENTE DE ESTOS CONDUCTORES, LA DISTANCIA SE REDUCE A SOLO **1.3** METROS AGRAVANDO EL RIESGO <u>DE MUERTE A LAS PERSONAS DE ESTAS VIVIENDAS</u>

Considerando el riesgo de accidente detectado con la tecnología LIDAR, toda vez que el acercamiento puede ocasionar arco eléctrico y afectación a las personas e inmuebles que invaden la zona de servidumbre y a que la autoridad competente no ha realizado acciones para retirar o frenar estas invasiones, TRANSELCA se ve obligada a solicitar la limitación de la capacidad de transporte de estas líneas a 160Amp en aras de preservar la vida humana.

Seguir gestionando con Autoridades y con Propietarios Invasores, el desmontaje inmediato de los puntos que generan acercamiento.

Definir posibles soluciones técnicas para disminuir la flecha de los conductores o el incremento de altura de las torres de estas líneas. Implementar sensor DLR (Dinamic Line Rating) en vano crítico.

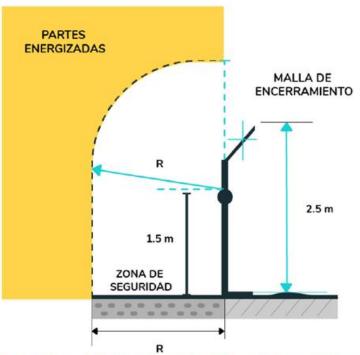
Figura 3.22.1. a. Distancias de seguridad para prevenir contactos directos en subestaciones exteriores. Fuente: Adaptada de la Resolución 90708 del 2013.

Si bien el RETIE no contiene una norma expresa que indique la distancia mínima entre el cable conductor de la línea y una construcción debajo de éste, en consideración a que no debe haber ningún tipo de construcción en la franja de servidumbre, se tomó como norma de referencia el Artículo 3.22.1 del RETIE, el cual establece las distancias mínimas de seguridad para evitar contactos directos en subestaciones exteriores por personal sin autorización.

Tensión nominal entre fases (kV)	Dimensión "R"(m)		
0,151-7.2	3,0		
13,8/13,2/11,4	3,1		
34,5/44	3,2		
66/57,5	3,5		
115/110	4,0		
230/220	4,7		
500	5,3

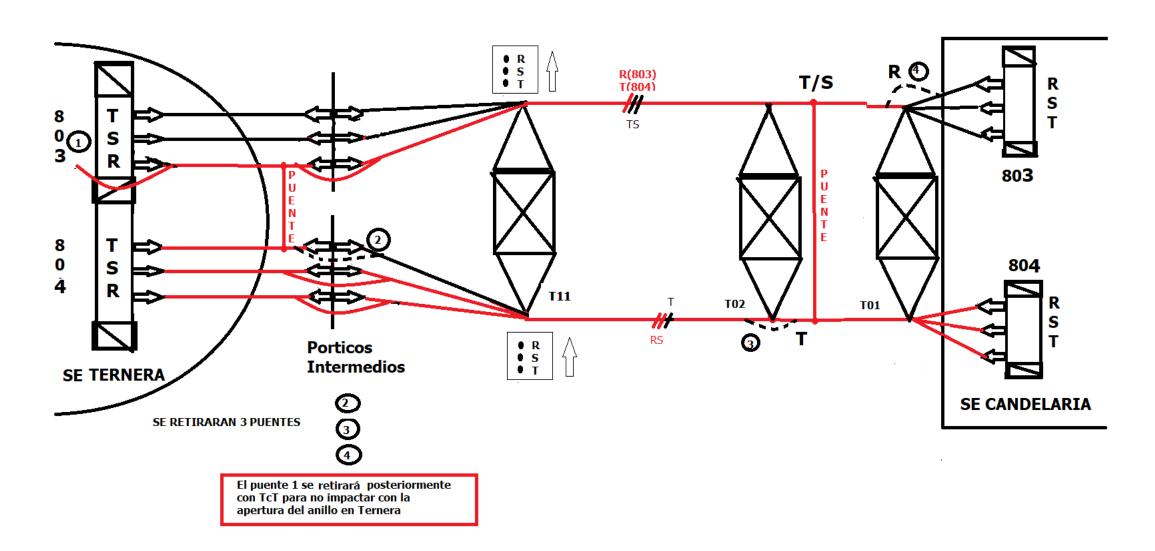
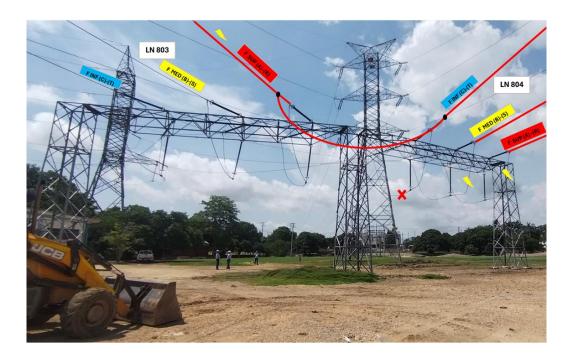
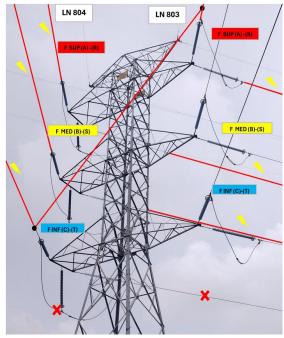
- Conectar la fase T de la línea Candelaria Ternera 2 220kV (804), a la fase R de la línea Candelaria Ternera 1 220kV (803), entre las torres 1 y 2 (Propiedad de GEB)
- Retirar puente de las fases T de la 804 hacia Candelaria, en la torre 2.
- Retirar puente de la fase superior de la 803 en la torre 1

Reconfiguración se declaró disponible el lunes 01 de julio de 2024 a las 17:00 horas y fue energizada el día martes 2 de julio a las 18:50 horas
