# Chivor - Evento Talud 2025

# Chivor -Talud Casa Maquinas

## Cronología

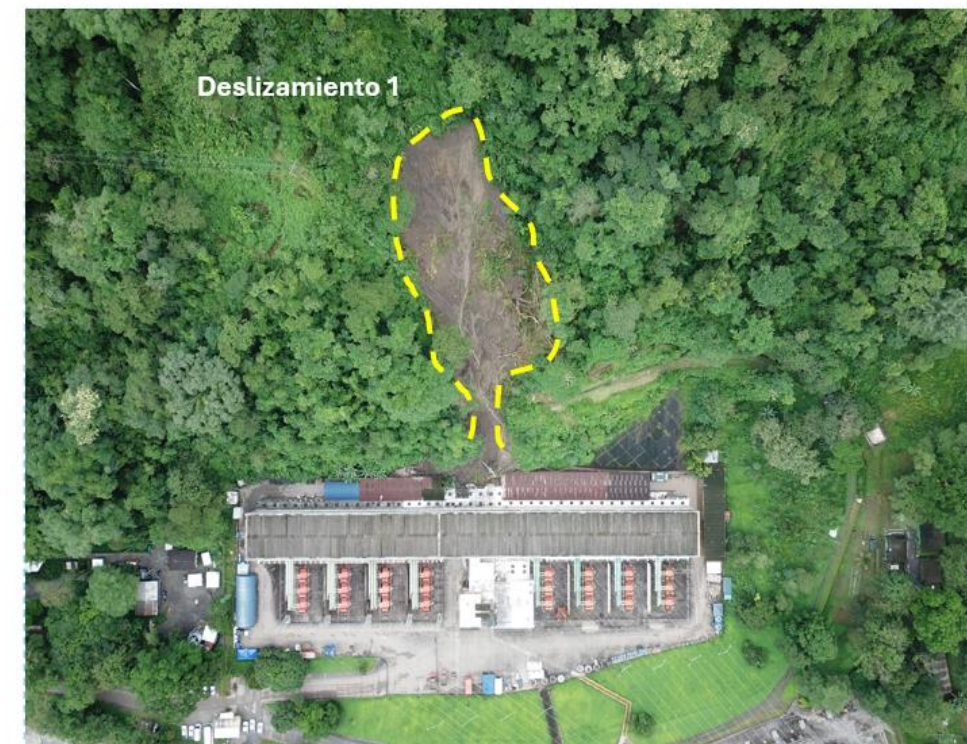
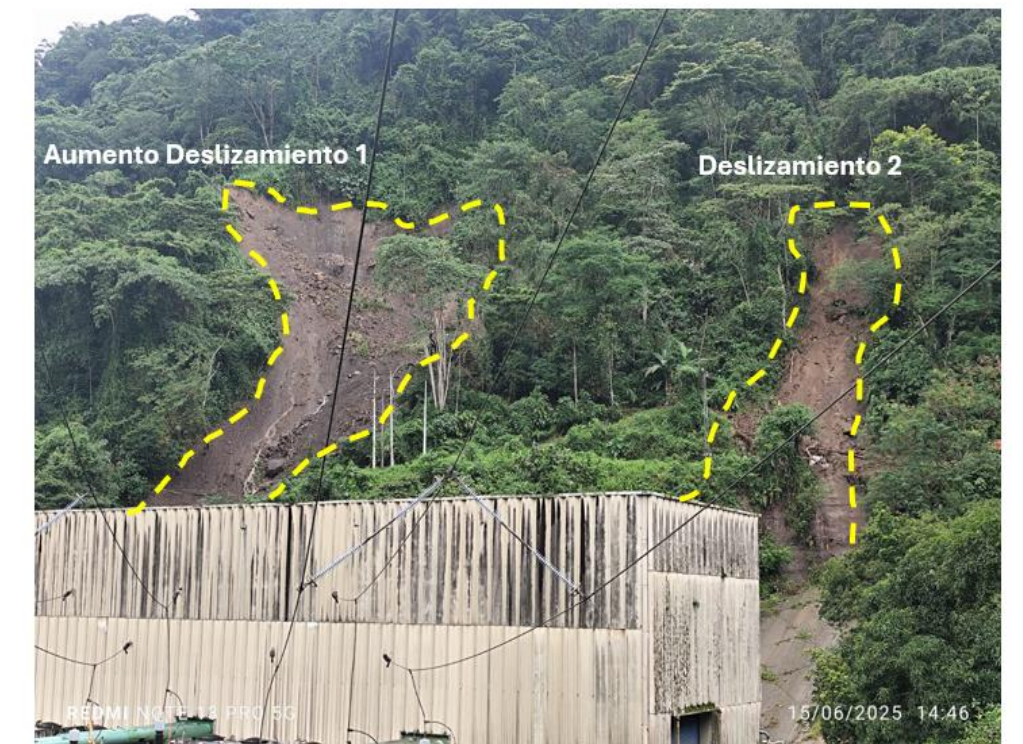
- **Deslizamiento 1:** En 23 de mayo se produjo un deslizamiento de tierra en el talud ubicado detrás de la Central Chivor de aproximadamente 8.000m<sup>3</sup> de material. Se registra alta pluviosidad comprendidas entre el 13 y 22 de mayo sumando 353 mm de lluvia, equivalente al 57% del promedio histórico de todo el mes de mayo.

- **Deslizamiento 2:** En 01 de junio se evidencia otro deslizamiento en el costado norte del talud de aproximadamente 180m<sup>3</sup> de material. Entre 30 de mayo y 02 de junio se registra un volumen de 199 mm de lluvias, equivalente al 32% del promedio histórico de todo el mes de mayo.

- En 02 de junio se produjo el **aumento del Deslizamiento 1** con aproximadamente 2.000 m<sup>3</sup> de material (total de 10.000 m<sup>3</sup>)
- En 14 de junio se produjo el **aumento del Deslizamiento 2** con el aporte adicional de aproximadamente 320 m<sup>3</sup> de material (total de 500 m<sup>3</sup>) precedido de precipitación concentrada en 4 horas de 129 mm (20% del promedio histórico de todo el mes).

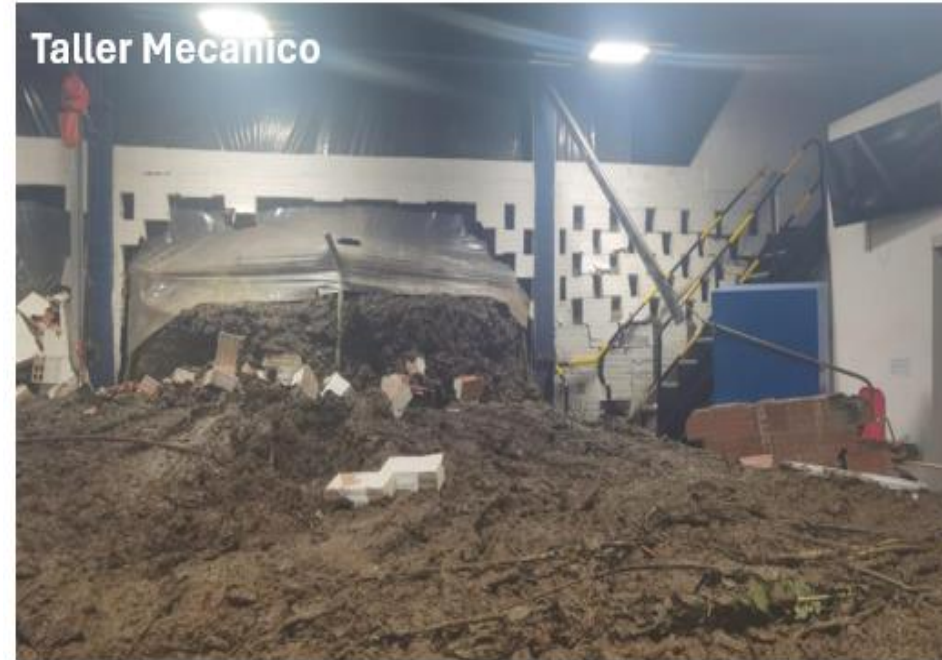
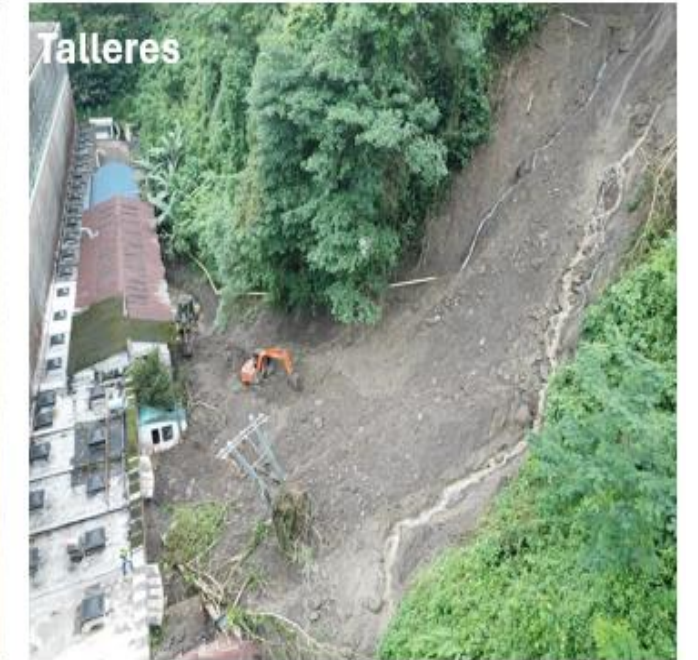
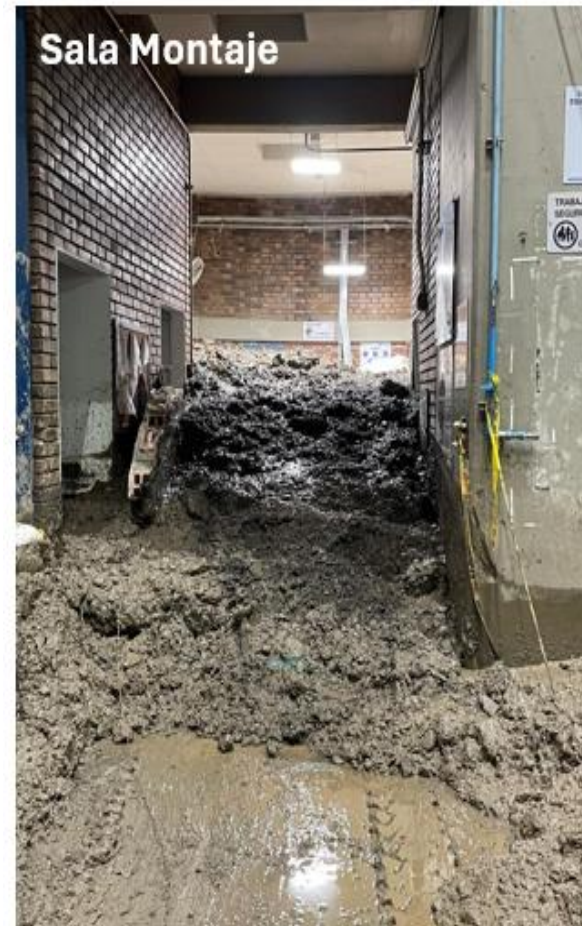
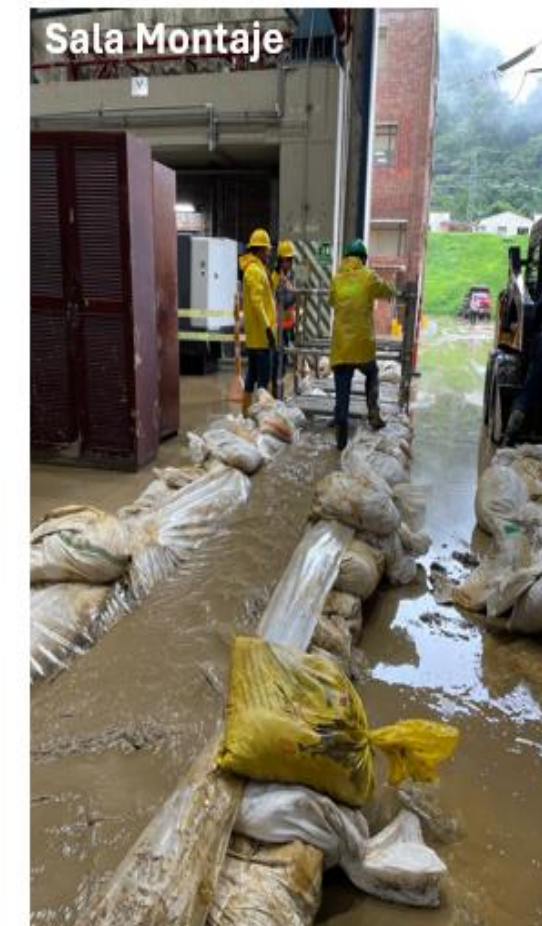
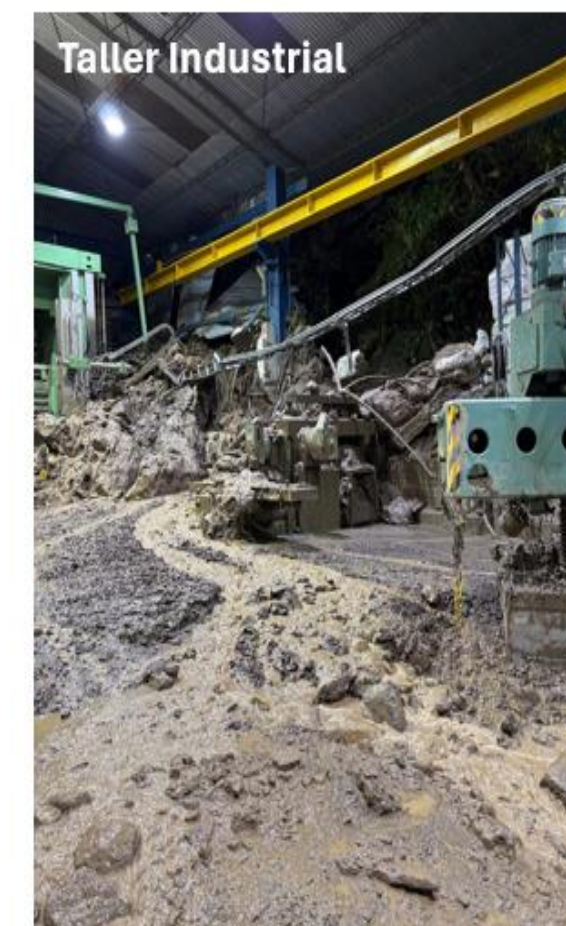
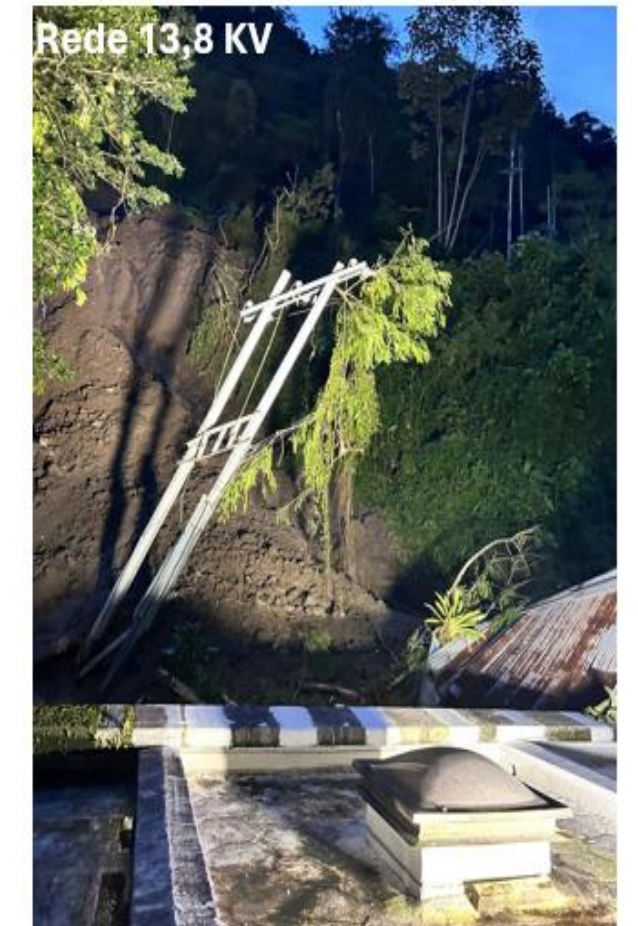
- Sin afectaciones al personal AES, Contratistas y Comunidades
- Daños en las instalaciones: talleres mecánico, eléctrico y industrial
- Equipos ubicados en los talleres quedaron sepultados (tornos, fresadoras, inversores, etc.)
- Ruptura de la red de 13,8 KV ubicada en el talud (suministro de energía al embalse, galería de drenaje y instalaciones en Santa Maria (campamento AES)
- Filtraciones de agua en sala de montaje
