# Estado de la infraestructura transporte energía eléctrica de ISA

Análisis de la situación actual y próximos 8 meses  
Septiembre 13 de 2012

- ISA opera y mantiene la infraestructura que conecta el centro del país con la costa Atlántica, estos enlaces son muy importantes para la operación del SIN

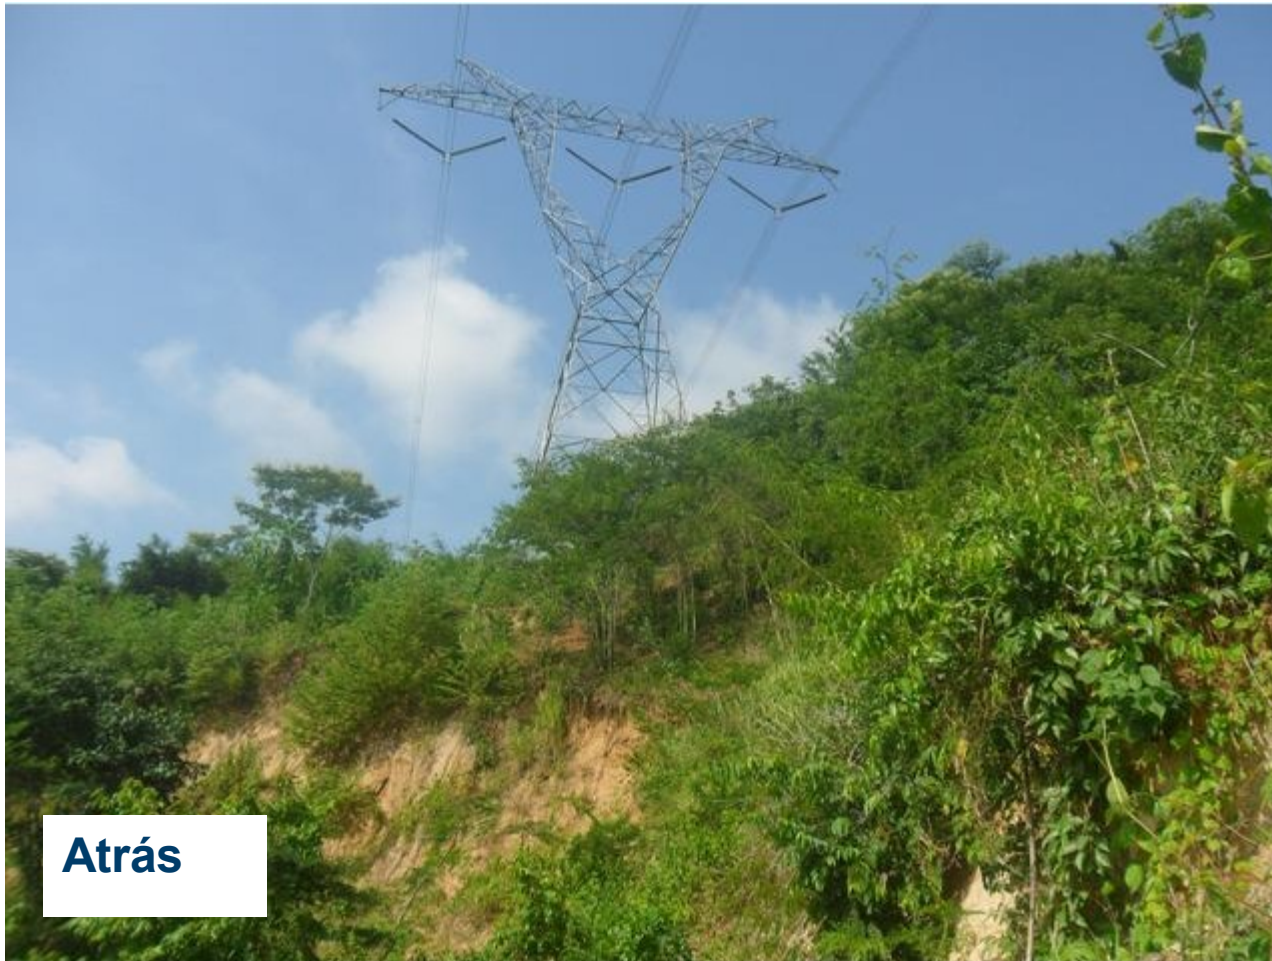
# Torre 881 Chinú – Sabana 1 500 kV

| Torres afectadas por Erosión | Actividad |
|---|---|
| LT Chinu - Sabanalarga 1 500 kV - Torre 881 | Se estudian acciones preventivas |
