# EROSIÓN RÍO MAGDALENA, SECTOR CABICA

COMI CNO-GAS  
Febrero 2012

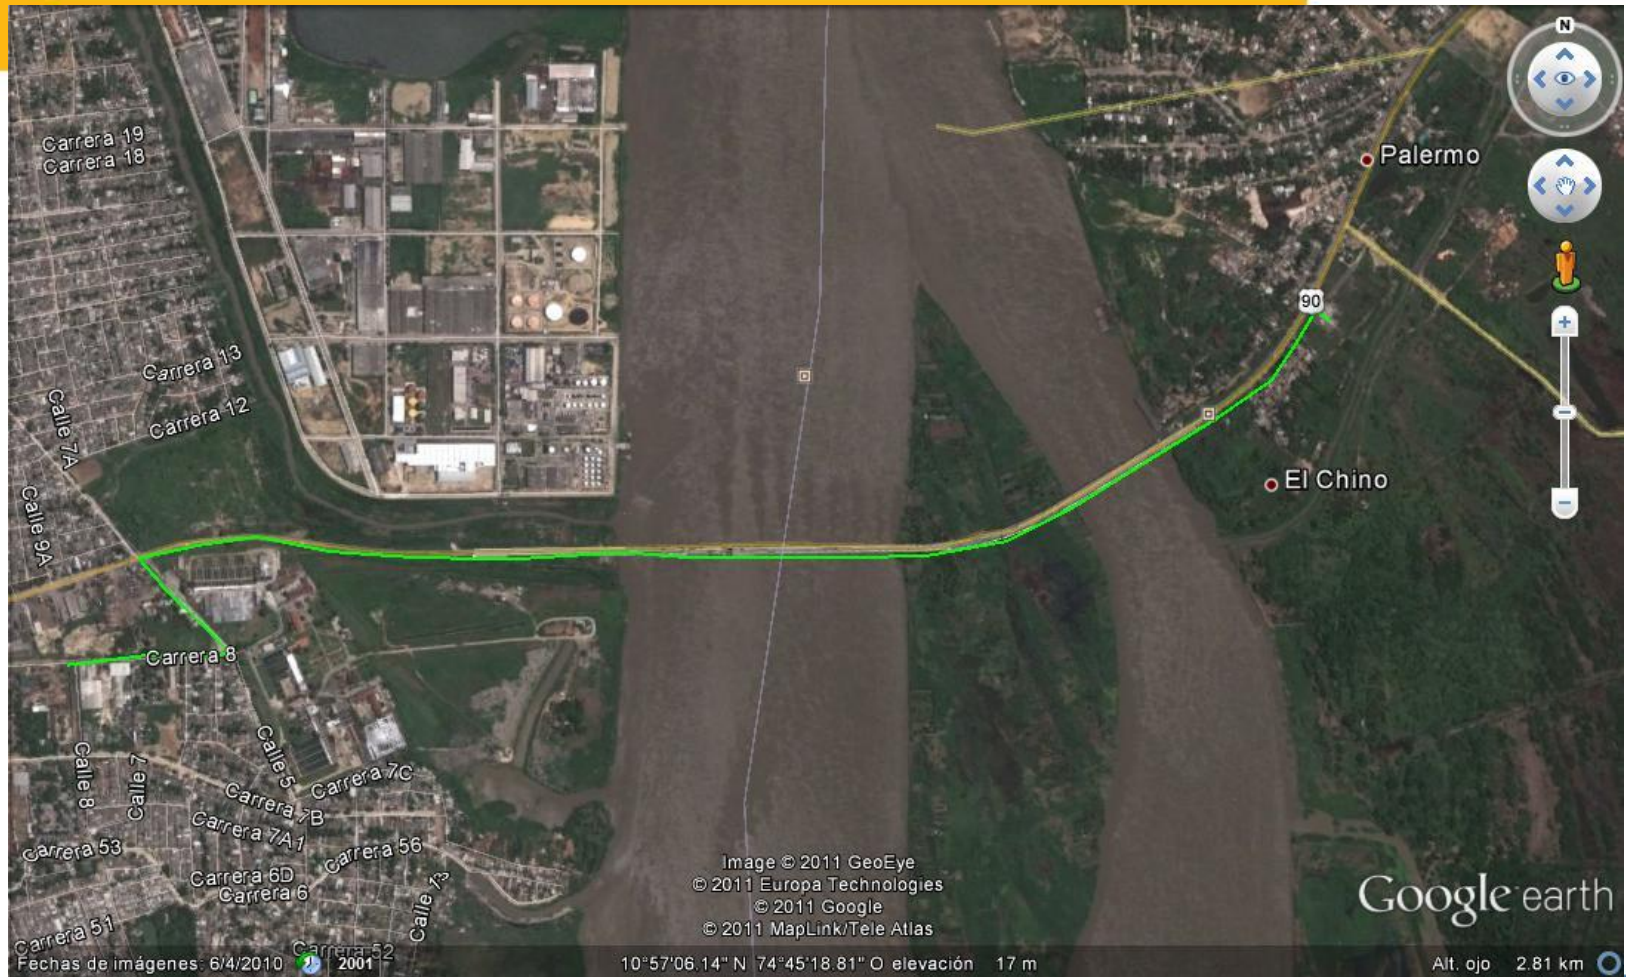
# Acciones de emergencia (Variante sobre el puente)

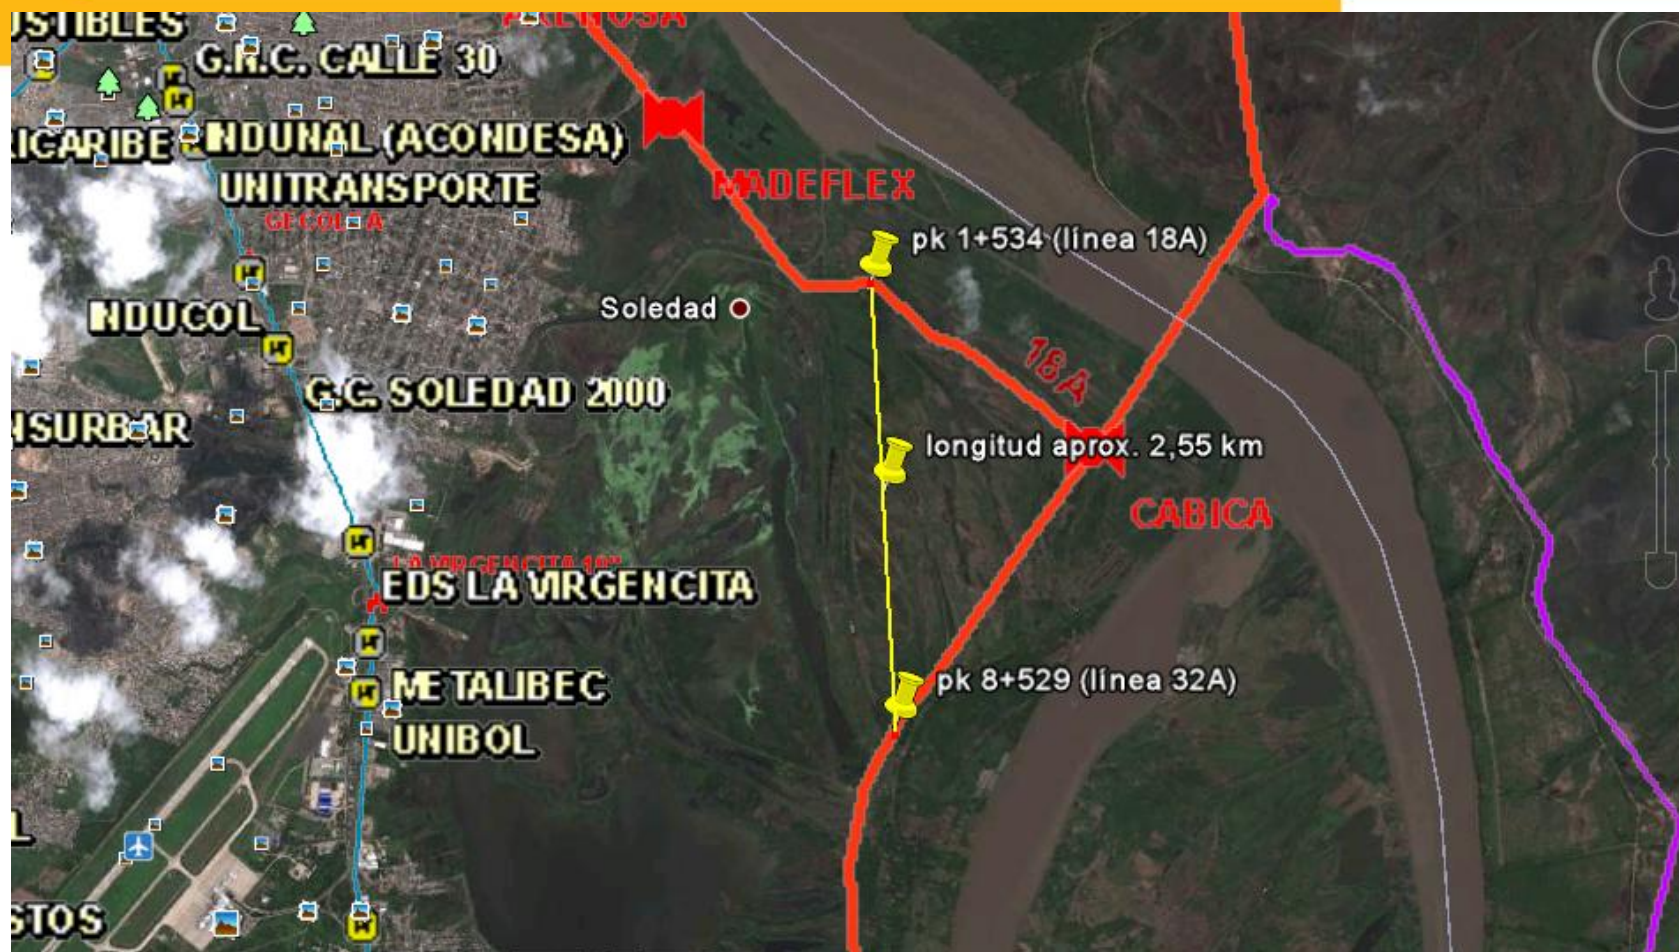
# Acciones de emergencia (variante sector Cabica)

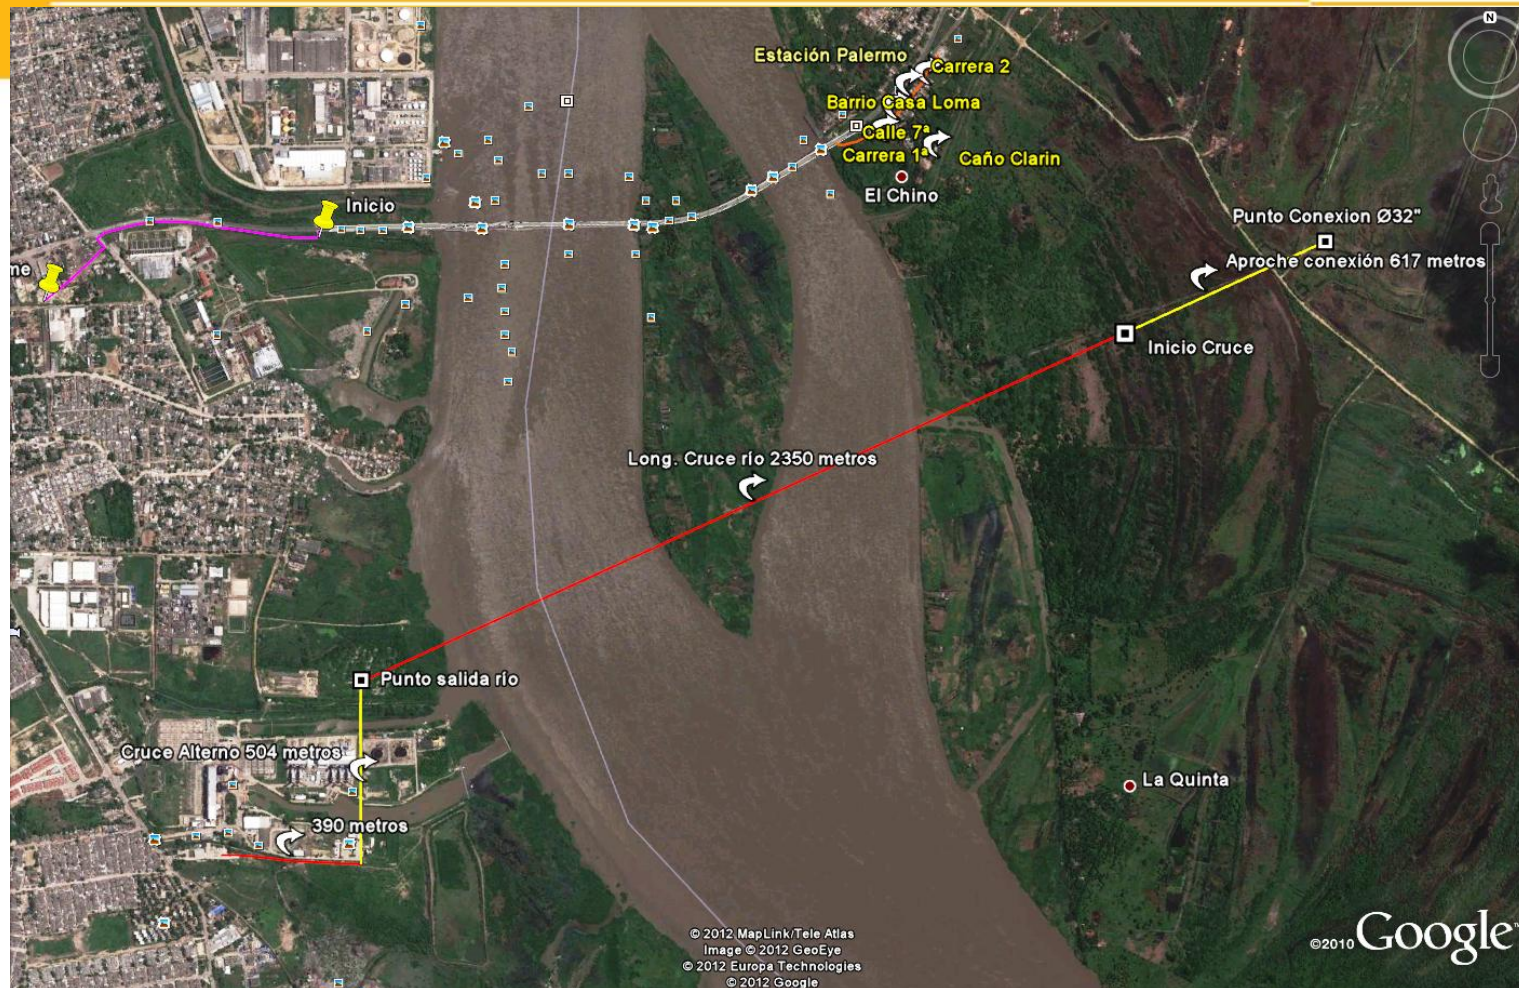
# Acciones de corto / mediano plazo (EN EVALUACIÓN)
